# IDENTIFICAÇÃO DAS PATOLOGIAS INTERNAS DE UM EDIFÍCIO RESIDENCIAL DO MUNICÍPIO DE ALEGRETE/RS

Neste trabalho, é apresentado um estudo de caso da identificação das patologias internas em uma edificação multifamiliar localizada no município de Alegrete/RS, a qual possui sistema construtivo do tipo misto, composto de alvenaria estrutural e concreto armado. A edificação foi entregue aos proprietários no ano de 2015, portanto possui dois anos de uso. Através de uma ficha de inspeção de danos, mapas de incidências e registros fotográficos, este trabalho teve por objetivo identificar, quantificar, localizar em planta e avaliar as manifestações patológicas da edificação correlacionando-as com suas possíveis causas. Foram detectadas algumas possíveis falhas na execução desta edificação que causaram patologias como infiltrações, mofo e fissuras em placas cerâmicas. As patologias predominantemente detectadas nas unidades visitadas foram mofo e fissuras das placas cerâmicas dos pisos. Neste trabalho, também foi possível classificar a fachada que mais apresentou patologias, sendo a fachada Oeste, com uma média de 3,6 patologias por unidade vistoriada.

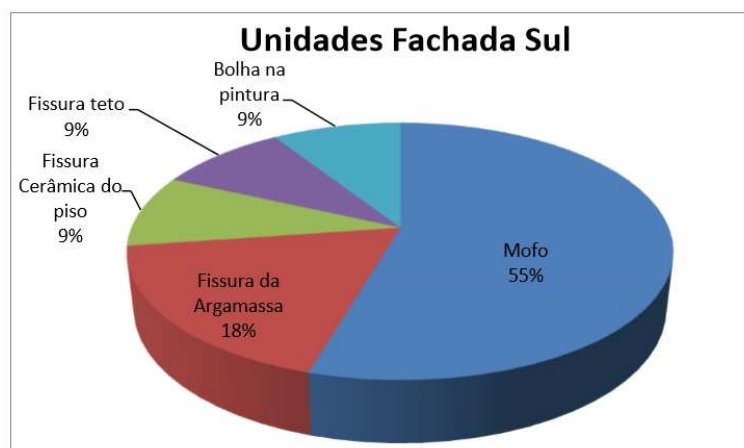
Figura 3. Proporção de manifestações patológicas encontradas na fachada Sul desenvolvida pela autora.

Na fachada Sul (figura 3), a patologia que mais se manifestou foi a de mofo. Este resultado pode ser explicado pela baixa insolação da fachada que em alguns pontos é praticamente inexistente ao longo do dia.

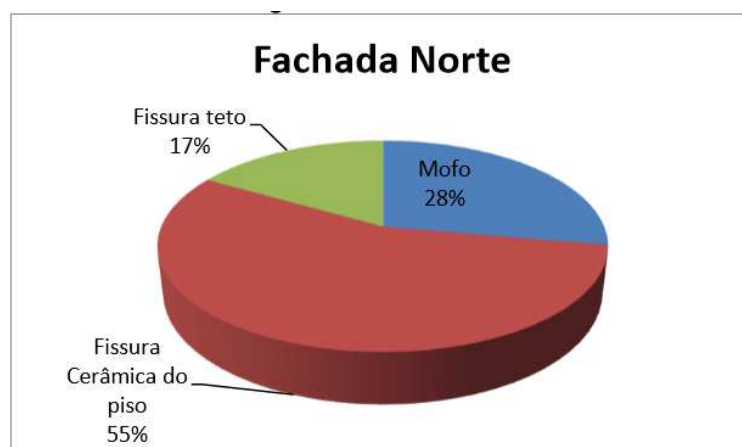
Figura 4. Proporção de manifestações patológicas encontradas na fachada Norte desenvolvida pela autora.

Na fachada norte (figura 4) a manifestação patológica mais recorrente foi a de fissuras de placas cerâmicas. Acredita-se que esta manifestação patológica observada é o resultado de problemas executivos da laje, e o seu aumento em relação à fachada sul, se deve a diferença de insolação entre as duas fachadas.

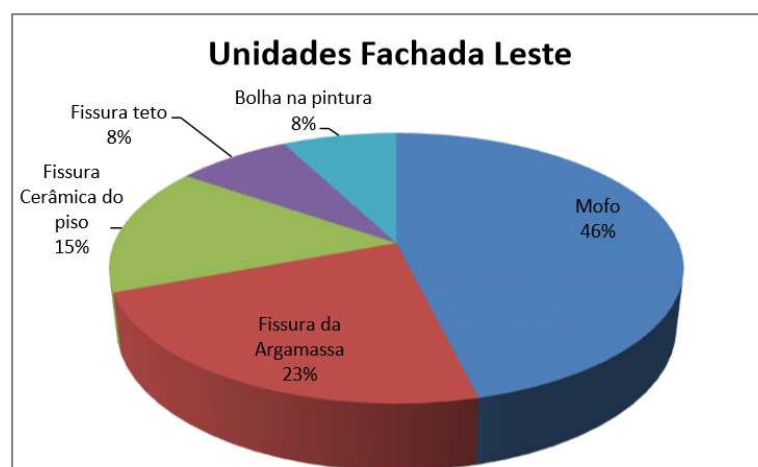
Figura 5. Proporção de manifestações patológicas encontradas na fachada Leste desenvolvida pela autora.

A figura 5 mostra que, para a fachada Leste, a manifestação patológica mais abundante foi a de mofo. A presença de mofo nas unidades vistoriadas pode ser justificada pela configuração dos apartamentos que não possuem ventilação cruzada, porque as aberturas dos ambientes estão localizadas na mesma fachada.

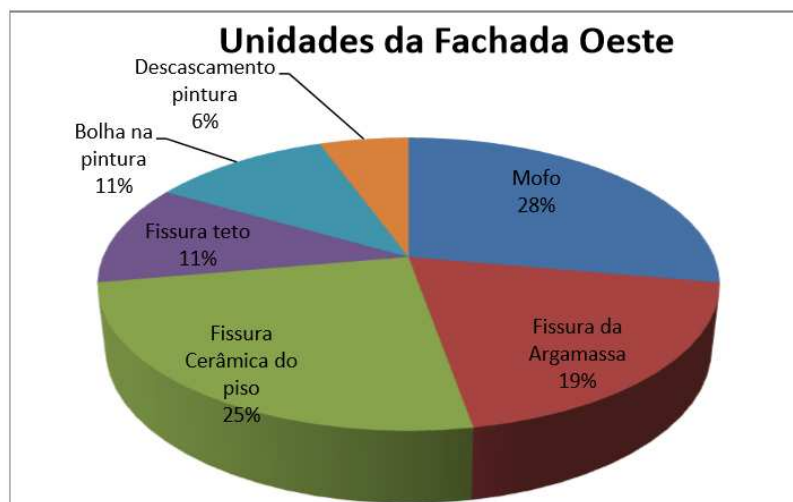
Figura 6. Proporção de manifestações patológicas encontradas na fachada Oeste desenvolvida pela autora.

Na fachada oeste (figura 6), foram observadas três principais tipos de patologias: mofo, fissuras na cerâmica do piso e fissuras na argamassa de revestimento. A presença de mofo, assim como na fachada leste, pode ser justificada devido à má circulação de ar no apartamento (por ausência de ventilação cruzada). Já a grande incidência de fissuras, pode estar associada a variação térmica que os revestimentos são submetidos ao longo do dia, em função da incidência solar ser mais intensa nessa fachada em relação às demais.
