## ANÁLISE DOS EXTINTORES DE UM PRÉDIO PÚBLICO

### **Resumo:**

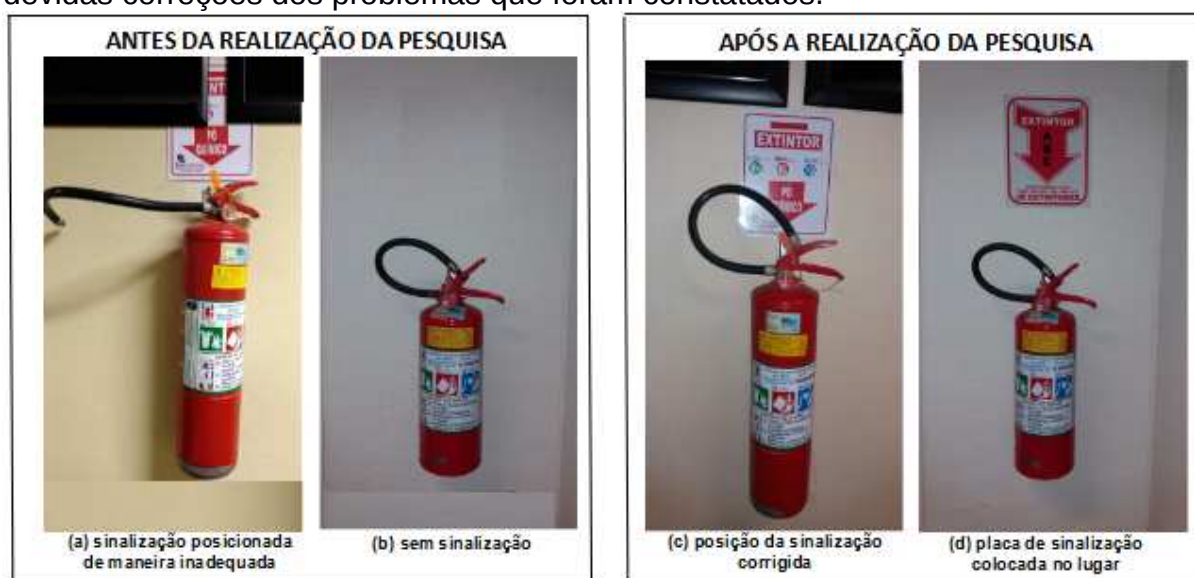
Das não conformidades na sinalização, essas podem ser visualizadas na Figura 1, onde pode-se verificar o antes e o após (a realização da pesquisa), com as devidas correções dos problemas que foram constatados.

Figura 1: Posição das placas de sinalização antes e após a realização da pesquisa.

Pode-se verificar na Figura 1 que em um local (a) a sinalização estava posicionada de maneira inadequada, estando embaixo de quadros e em outro (b) não havia sinalização. Como já dito, os problemas dos dois extintores vencidos e das não conformidades na sinalização de dois extintores, foi comunicado para a administração do prédio, que prontamente substituiu os extintores e, conforme pode ser verificado na Figura 1, corrigiu a localização da placa, em (c), e colocou a placa de sinalização dos extintores, em (d).

Cabe dizer que os problemas dos dois extintores vencidos e das não conformidades na sinalização de dois extintores, que isto foi comunicado para a administração do prédio, que prontamente substituiu os extintores e corrigiu a localização da placa de sinalização dos extintores.
