## RECUPERAÇÃO DE ÁREA DEGRADADA: ESTUDO DE CASO NO MUNICÍPIO DE SÃO GABRIEL - RS

### Resumo:

**Modalidade de Participação:** Iniciação Científica

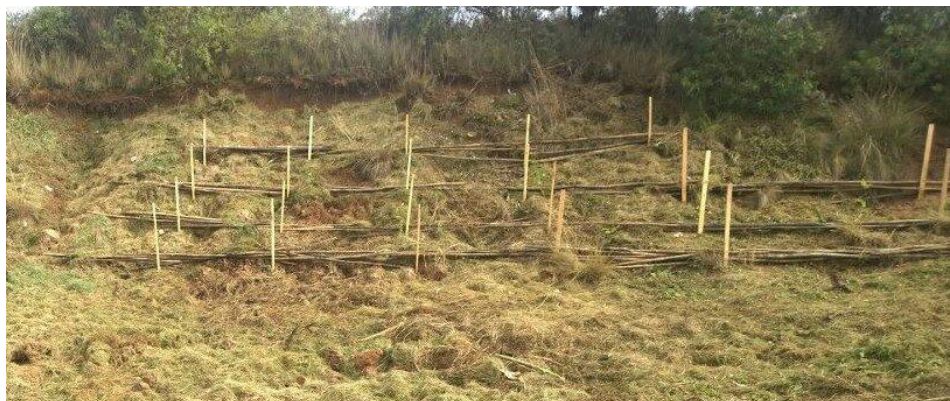
Realizou-se a estabilização do talude lateral, o qual tinha 30 m de largura x 3,3 m de altura, através da paliçada construída a partir do uso de taquaras e estacas de madeiras, sendo organizadas com espaçamento de 2m na linha x 1m na entre linha, formando a paliçada no sentido perpendicular ao escoamento para impedir a erosão do solo e deslocamento de partículas da parte superior do talude (figura 1).

Figura 1. Obra de bioengenharia do tipo paliçada em talude de declividade suave.

Na lateral do local onde havia um talude, foi escolhida a paliçada como obra de bioengenharia a ser implantada. Consiste em uma estrutura linear, aplicável quando se pretende obter a consolidação superficial de taludes com declives suaves. Tem um método construtivo bastante simples, onde se sobrepõem vários troncos de madeira por trás de fortes estacas verticais previamente cravadas no terreno (FREITAS, 2007).

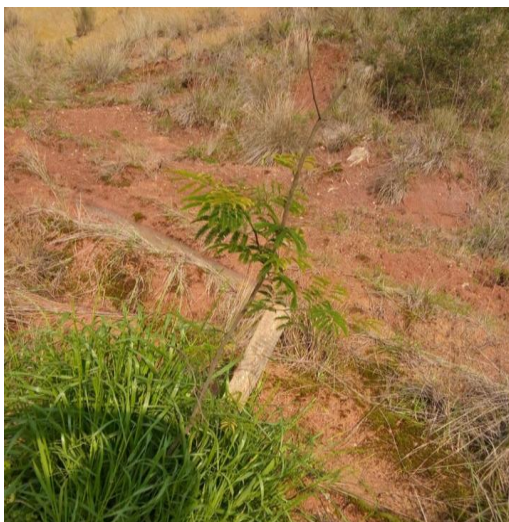
Apesar de um pequeno incêndio criminoso ter acontecido na área, constatou-se que até o presente momento as espécies plantadas estão apresentando um ótimo desenvolvimento onde todas sobreviveram. O local ainda apresenta solo exposto, pelo pouco tempo de implantação, mas observa-se o aparecimento de vegetação rasteira (figura 2) apesar da pobreza de nutrientes no solo.

Figura 2. Área com aparecimento de vegetação rasteira e mudas saudáveis após dois meses de implantação.

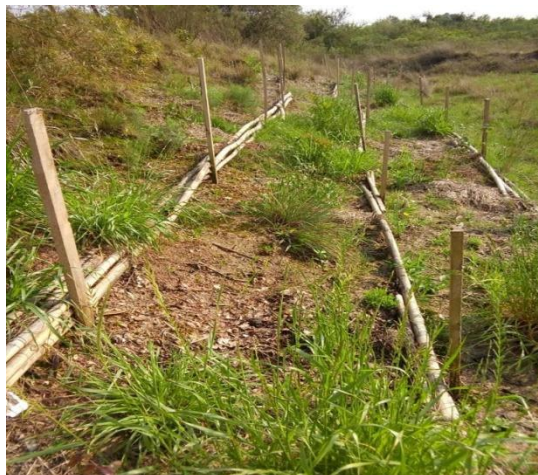
Também foi observado que o talude conseguiu estabilizar a erosão com a obra de bioengenharia (figura 3) as mudas que foram plantadas no talude com declividade suave estão bem adaptadas ao local.

Figura 3. Talude após dois meses de implantação.
