Gabrielle Lane da Silva<sup>1</sup>Andressa Carvalho Sókora<sup>2</sup>Leonard Niero Da Silveira<sup>3</sup>**Resumo:**

**Modalidade de Participação:** Iniciação Científica

# **HOMOLOGAÇÃO E VERIFICAÇÃO DO ESTADO DE CONSERVAÇÃO DOS VÉRTICES DO SISTEMA GEODÉSICO BRASILEIRO NO MUNICÍPIO DE ITAQUI PARA USO COMO REFERÊNCIA NA GESTÃO DE TERRITÓRIOS DE FRONTEIRA**

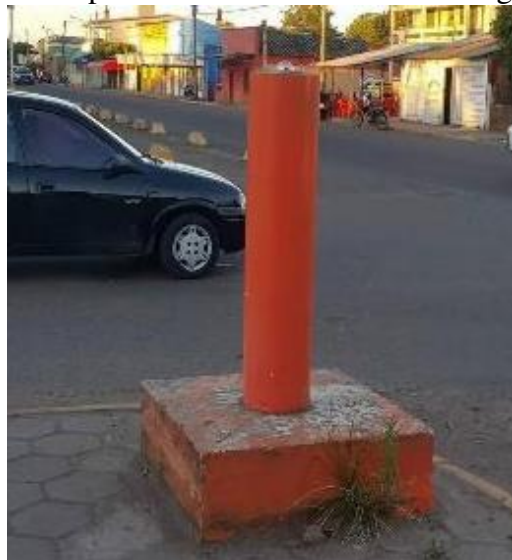
Figura 2 – Vértice preexistente rastreado e homologado junto ao IBGE

Os dois pilares já eram pré-existentes antes da homologação em virtude do GeoItaqui e os mesmos seguem as normas do IBGE de padronização de marcos geodésicos. Os pilares têm formato cilíndrico, com 0,30 m de diâmetro por 1,20 m de altura com proteção cônica para o parafuso de encaixe do dispositivo de centragem forçada. Os pilares geodésicos estão sobre uma base quadrangular de concreto com dimensões de 1,00 m de largura, 1,00 m de comprimento e 0,30 m de altura.

A figura 2 mostra um dos vértices que foram homologados junto ao IBGE no perímetro urbano de Itaqui.

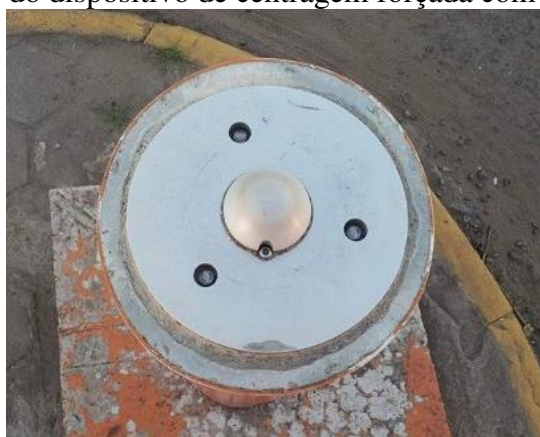
Figura 3 – Detalhe do dispositivo de centragem forçada com cúpula de proteção.

A figura 3 mostra os detalhes do dispositivo de centragem forçada dos pilares geodésicos dotado de cúpula de proteção do parafuso.

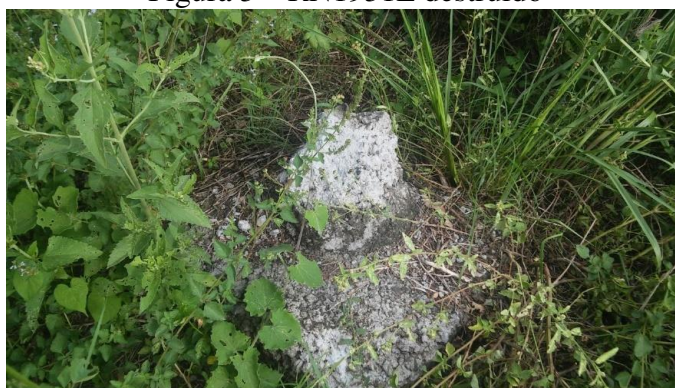
Figura 3 – RN1931E destruído

Por meio da localização aproximada obtida era iniciada a busca de aproximadamente 30 minutos, caso neste tempo o vértice não fosse localizado o mesmo seria considerado como não encontrado. Se fossem encontrados vestígios do vértice, estes eram classificados como destruídos. Os vértices encontrados em boa situação de conservação e com a chapa de identificação legível e ainda presente foram denominados boas.

A figura 3 mostra um exemplo de vértice classificado como destruído.

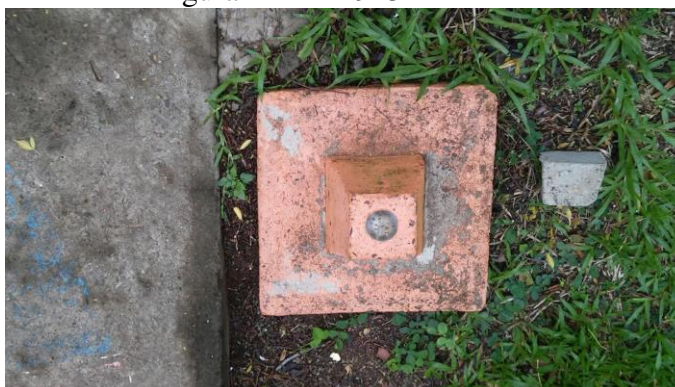
Figura 4 – RN1923X “BOM”

A figura 9 mostra um exemplo de vértice classificado como bom.

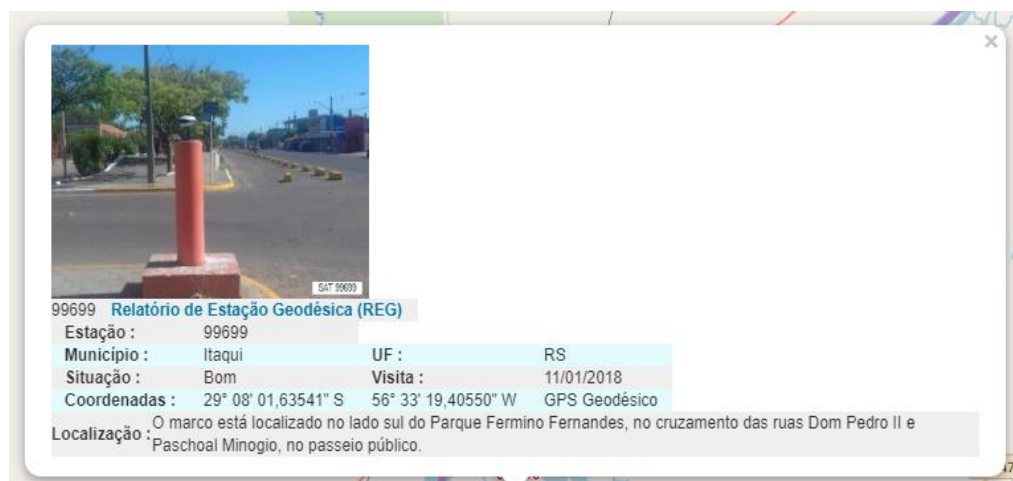
Figura 4 – Vértice tipo SAT código 99699 homologado

Após os rastreios, os arquivos e toda a documentação necessária foi enviada ao IBGE, que efetuou o processamento, ajustamento e análise dos dados, homologando os vértices em janeiro de 2018. Os pilares foram identificados pelos códigos 99699 e 99700 e são classificados como pontos da rede planimétrica tipo GPS.

As figuras 4 e 5 mostram os relatórios resumidos de estações geodésicas, disponíveis no banco de dados geodésicos do IBGE, com os dois vértices homologados.
