# **AVALIAÇÃO DA QUALIDADE DA ÁGUA DE UM LAGO INFLUENCIADO PELOS EFLUENTES DA CANTINA UNIVERSITÁRIA**

**Modalidade de Participação:** Iniciação Científica

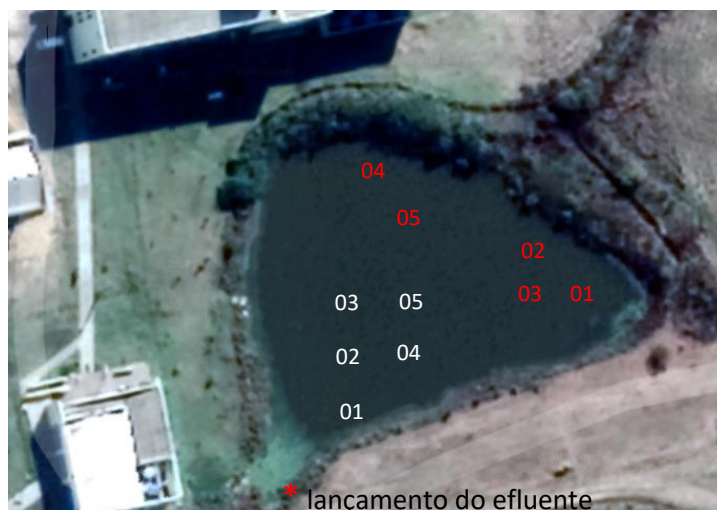
Figura 01: Imagem da localização do lago e dos pontos de coleta nos locais próximos do lançamento do efluente (em branco) e nos locais distantes do lançamento (em vermelho), bem como do lançamento do efluente.

O local de estudo, o lago, fica localizado dentro do campus da Universidade Federal do Pampa, Campus São Gabriel, RS. No qual foram distribuídos e demarcados com estacas de madeira, 5 pontos, em linhas paralelas ao local de lançamento dos efluentes da cantina (figura 01), e 5 pontos distantes do local de lançamento, para acompanhar semanalmente, através de análises organolépticas a qualidade da água.
